Book of Abstracts
Књига апстракта

SEE MOSAICS MEETING V
Conservation of mosaic bedding
layers – how to preserve

Zaječar, Serbia, 1st - 4th October 2019

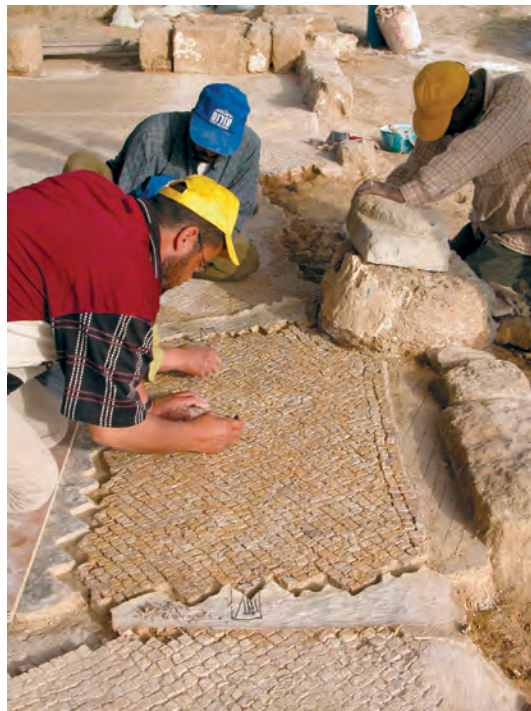
Fig. 2. The Hilarion monastery. After being lifted, the pavement was put back on the site (photo P. Blanc, ACRM/MDAA)

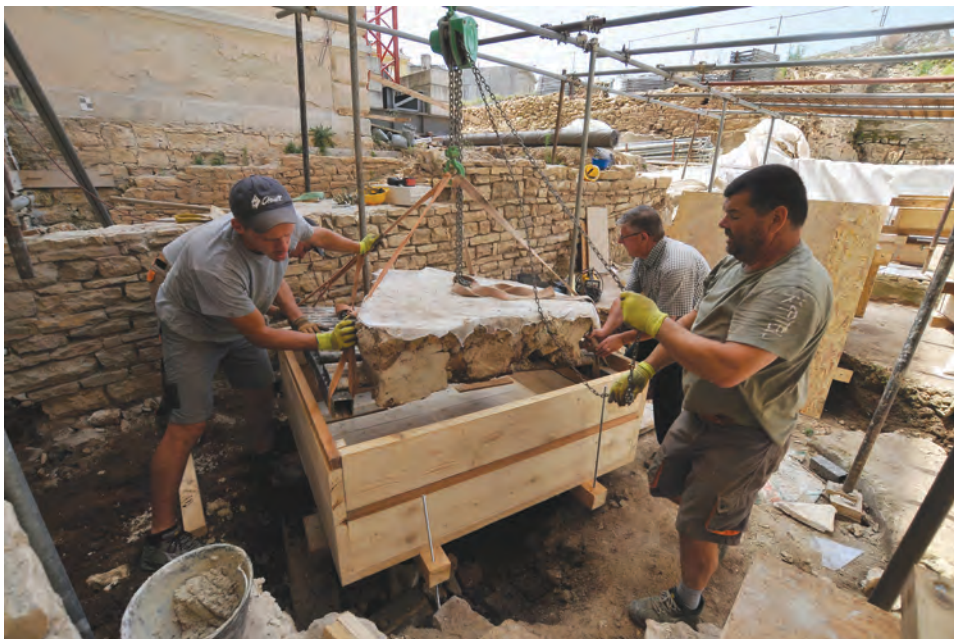
Fig. 1. Pula, Archaeological Museum of Istria, removing one part of a mosaic with the flooring (photo T. Šaina)

Sometimes the method of protecting a mosaic is determined by the owner, deadlines, and the cost of the project. One example are mosaics discovered during the archaeological research in Pula in 2017. The research was started by the Archaeological Museum of Istria as part of the renovation and expansion of the museum building. Numerous mosaics, part of an urban villa located near the small Roman theatre, were discovered during excavations. One mosaic had to be removed because it was located where the foundations for the new part of the building were to be set. After a detailed analysis and long negotiations, the cost and short deadlines were crucial for the decision not to remove the entire mosaic with bedding plaster. As the bedding plaster had separated, most fragments were removed with *tessellatum* and *nucleus* layers. As a compromise, one fragment was removed with all bedding plaster layers. After the reconstruction of the museum is completed, the mosaic will be returned to its original location.

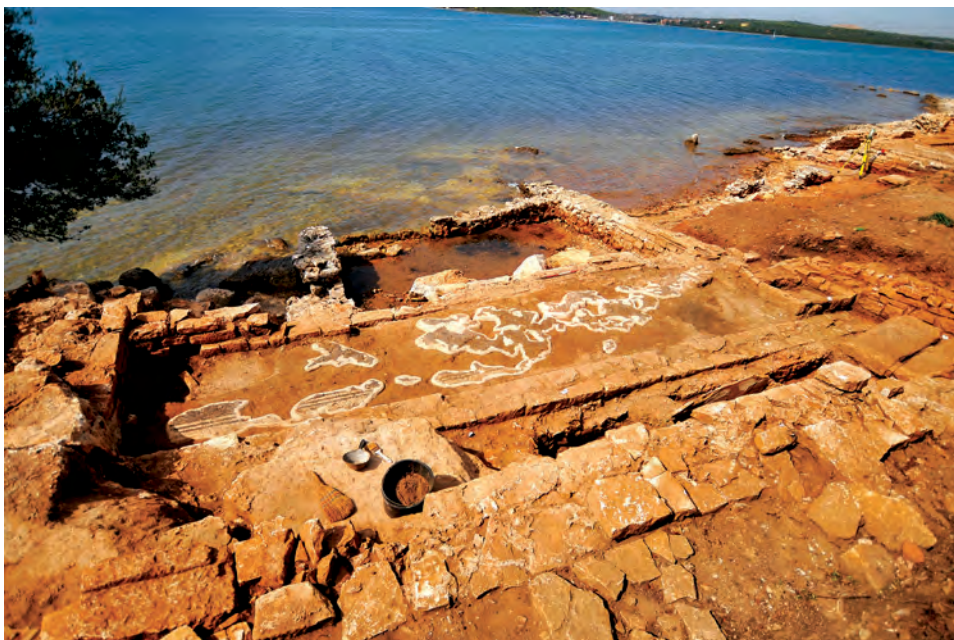
Fig. 2. Umag, Archaeological site Vižula, remains of a Roman mosaic near the sea (photo T. Šaina)

On some archaeological sites, it is difficult to decide how to conserve the bedding plaster that lost adhesion due to harmful effects of capillary moisture or proximity to the sea if the causes of deterioration cannot be removed. Preventive works on mosaics and mosaics protection by covering them is sometimes the best and least expensive solution, but, unfortunately, mosaics are then unavailable to the public.

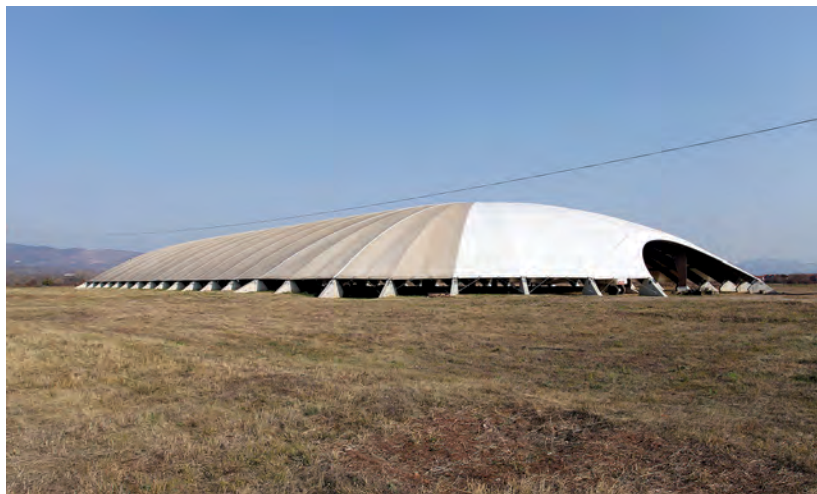
Fig. 1. The shelter constructed over the peristyle villa, view from the south-west (photo Ž. Cajić)
Сл. 1. Заштитна конструкција изнад виле са перистилом, изглед са југозападне стране (фото Ж. Цајић)

The project of sheltering the peristyle villa was carried out in the period from 2013 up to 2018, with the aim of creating conditions for the displaying of mosaics. In this paper, we will discuss the current state of mosaics and offer some remarks on the effect of the new shelter on the mosaics.

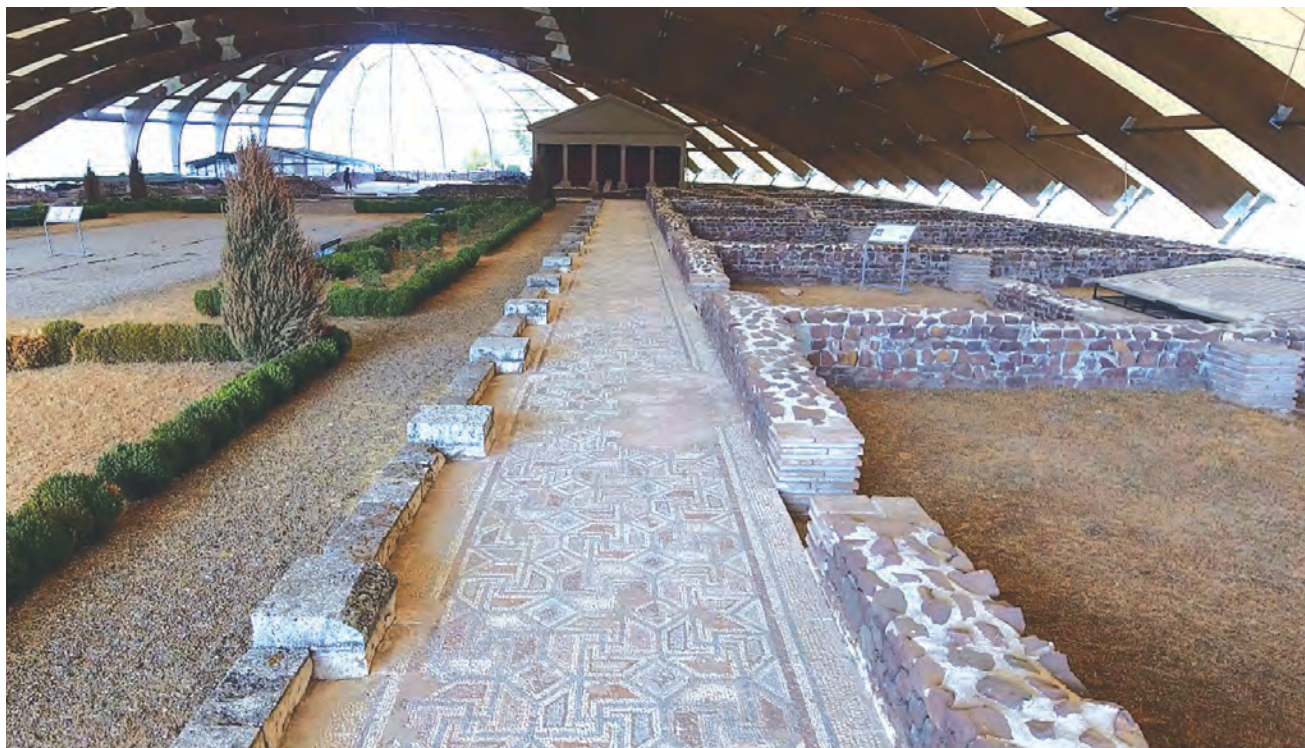
Fig. 2. The shelter constructed over the peristyle villa, view from inside (photo Ž. Cajić)
Сл. 2. Заштитна конструкција изнад виле са перистилом, изглед изнутра (фото Ж. Цајић)

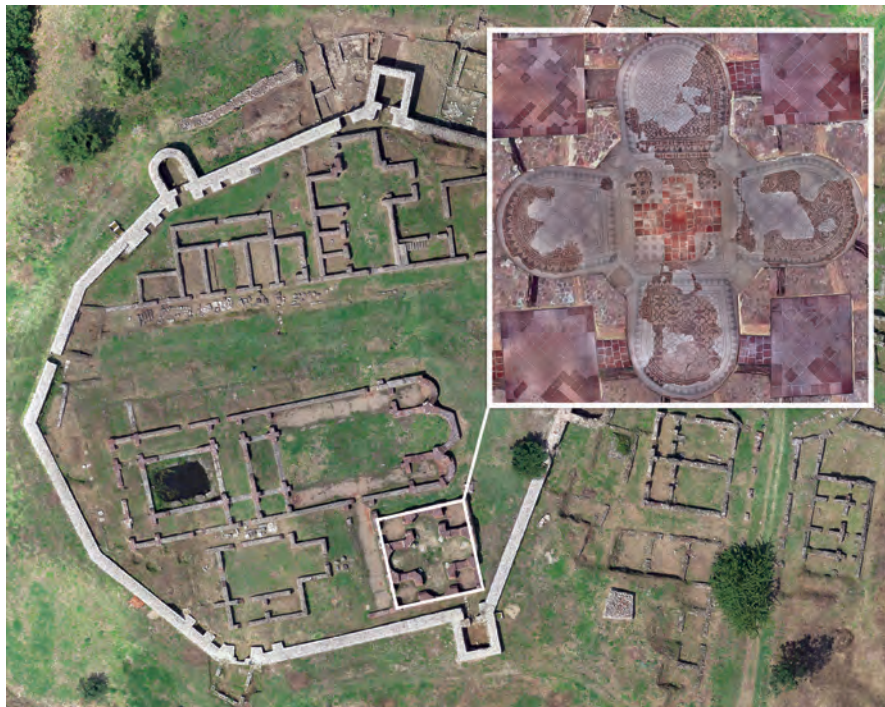
Fig. 1. Orthophoto of the site of Caričin Grad with the location of the baptistery in the Episcopal Basilica (photo A.Stamenković)

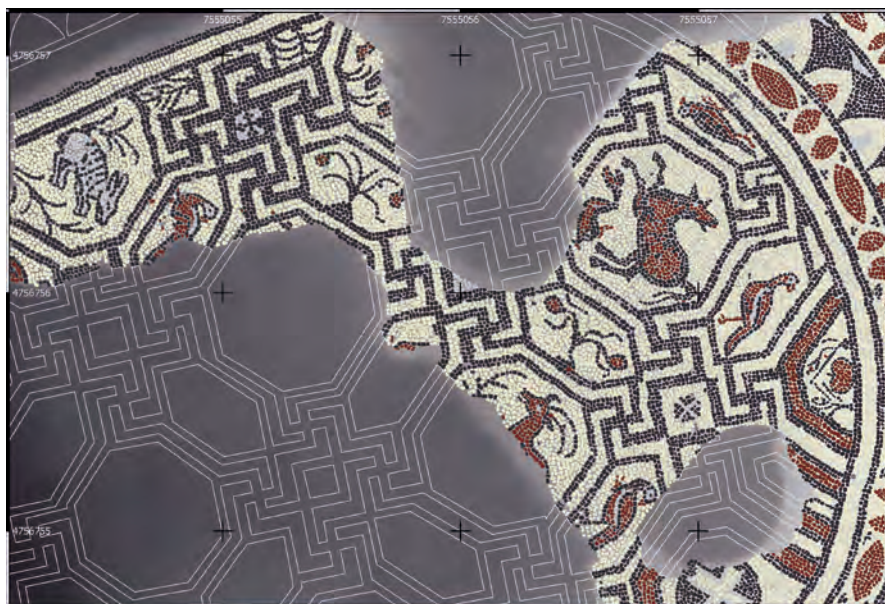
Fig. 2. Vector drawing of tessellatum based on the orthophoto in scale

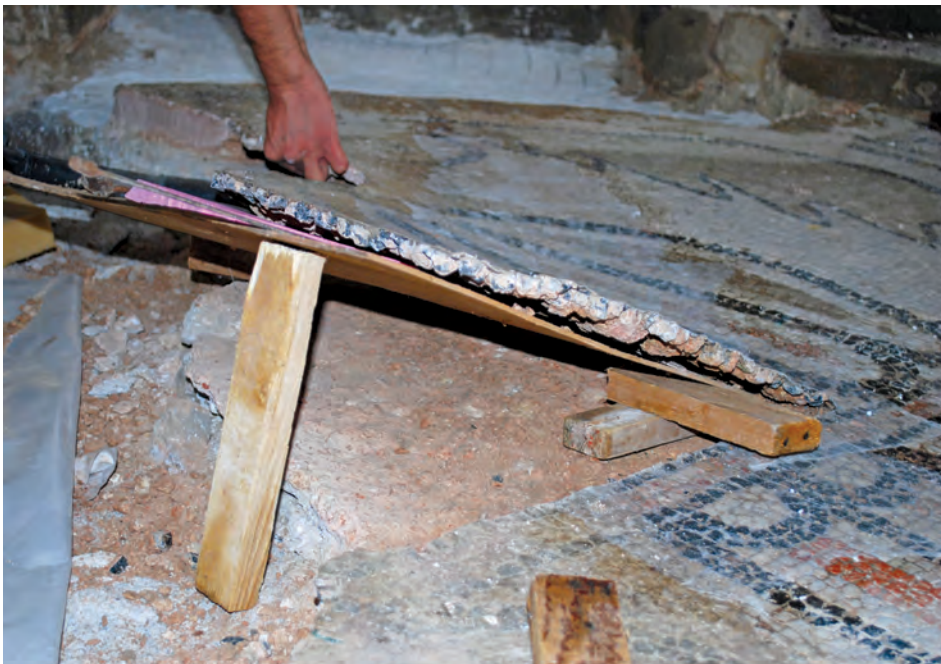
Fig. 1. "Opening" the mosaic like a hood (photo D. Vergovski – Alpi)

The aim of this presentation is to show several examples of use of this technique on mosaics from the Episcopal residence, baptistery and Theodosian palace in Stobi, where we dealt with similar types of mosaic damage. The *hood method* is applicable when the problems are located in the *nucleus* of the mosaic, regardless of whether it was damaged or completely destroyed or it lost adhesion with the upper layer. This problem could be solved by injecting a consolidant or liquid mortar in the mosaic, but when that technique is not helping, detachment of the mosaic is usually performed. With the *hood method* we can avoid mosaic detachment and simplify the activities by „opening” the mosaic like a hood, solving the problems under the *tessellatum* (cleaning, consolidation, mortar replacement...) and then „closing” the mosaic without causing further problems and without compromising its authenticity.

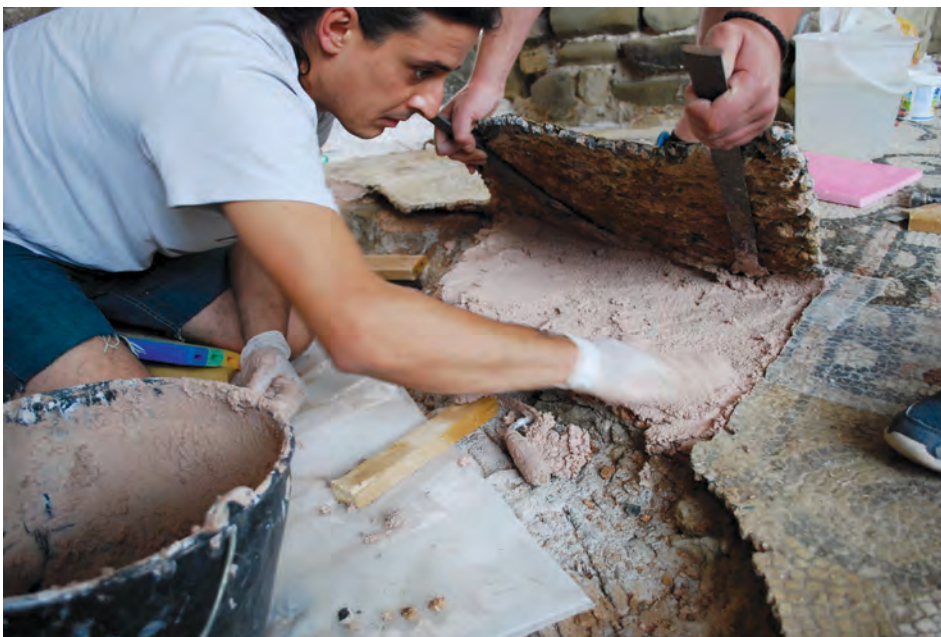
Fig. 2. Reintegration of the nucleus (photo M. Tutkovski)

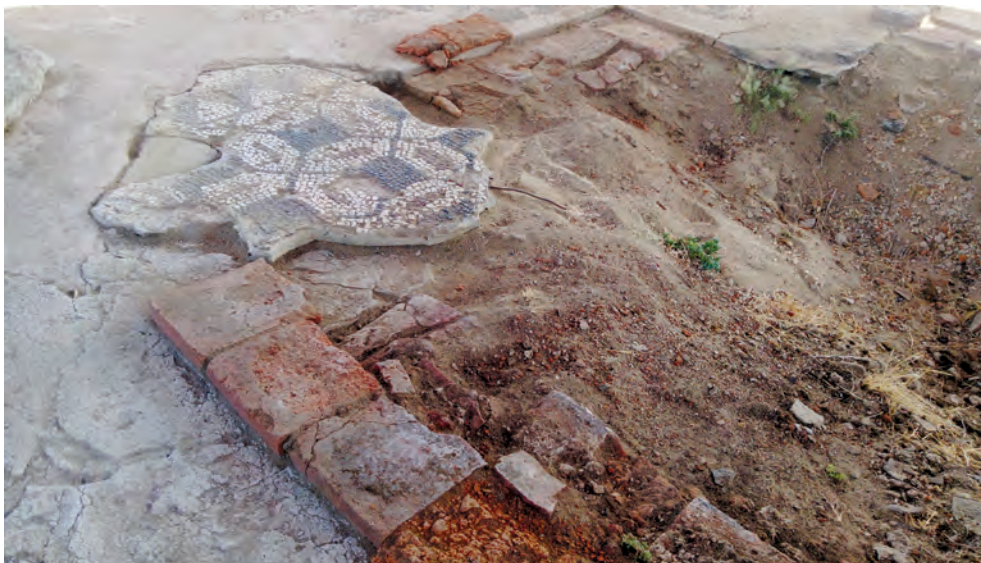
Fig. 1. The mosaic before conservation and restoration works (photo F. Janković)

The mosaic from the baptistery was discovered in 1937, detached from the original site in 1979 by experts from the Institute for the Protection of Cultural Monuments of Serbia, preserved and returned *in situ* in 1981, according to the methodology that was applied at that time, immersed in a reinforced concrete foundation and covered with a layer of sand. The conservation was conducted by Mabrouk Hamrouni, conservator-restorer from the site of El Jem in Tunisia. Due to the devastating impact of weathering over the years, the mosaic and decorative mortar, located in *lacunae*, suffered further damage. Beside this, unauthorized excavations in 2010 devastated the mosaic.

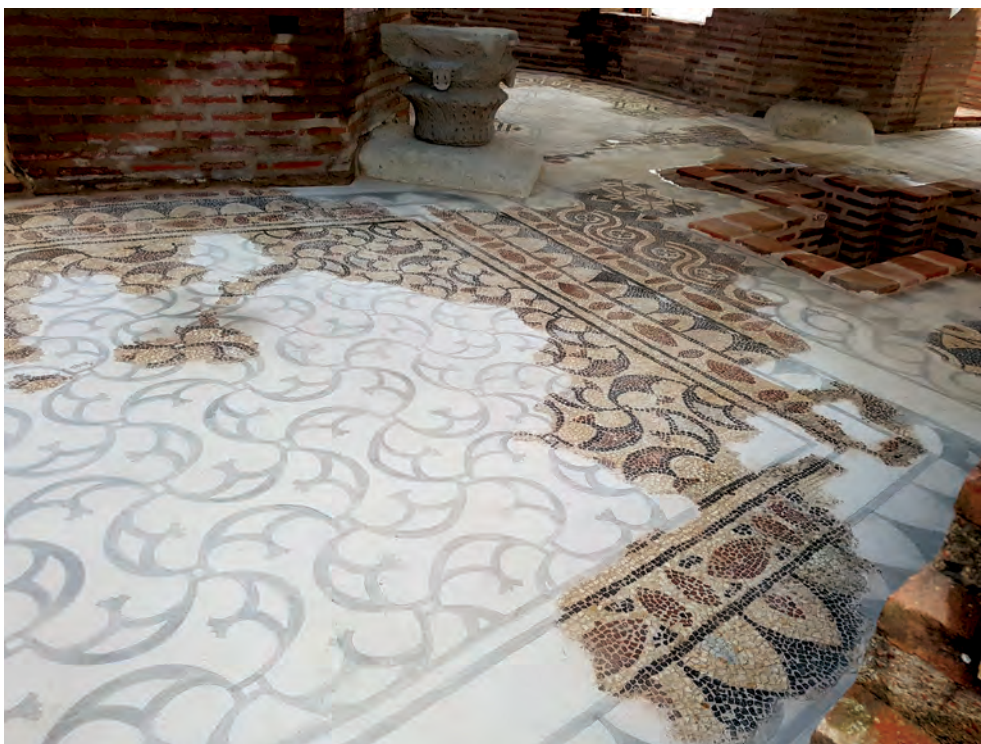
Fig. 2. The mosaic after conservation and restoration works (photo F. Janković)

The year of 2017 brought re-conservation and restoration works on the mosaic floors of the side rooms, the walls of the building and the piscine. Limited funds, a short time to perform extremely complex conservation and restoration works, weather conditions and other factors affected the choice of work methodology and numerous compromises necessary so that the works could be completed in time.

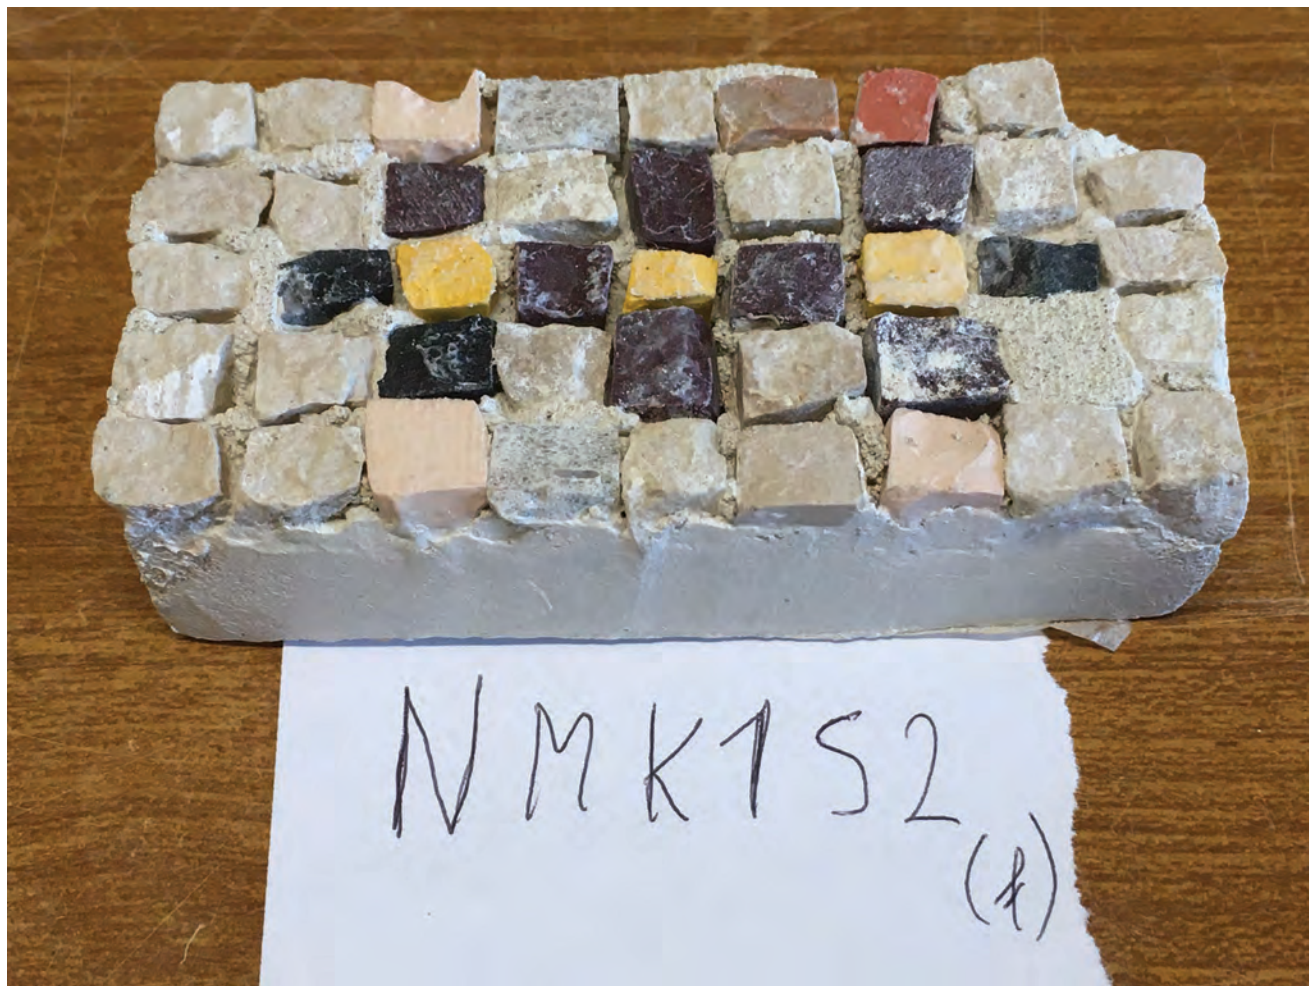
Fig. 1. Development of bedding mortars used for restoration, based on *NHL* and metakaolin. Laboratory tests, an example of application of bedding mortar from the back of the tesserae on a mosaic model made in reverse technique (indirect method) (photo M. Macchiarola)

panels, to the new supports created from lime (NHL) and metakaolin mortars, which will allow for shorter working times and reduction of costs in mosaic conservation while preserving the essential conditions – weight and functionality. The authors of the papers are also dedicated to the exchange of experiences regarding *in situ* conservation, challenges and compromises required by specific cases at the sites, as well as contributions to the training of technicians, restorers and researchers. A particularly important topic includes the application of new methods in recording and systematic cataloguing, with proposals for the application of Geographic Information System (GIS) and digital photogrammetry for documenting and creating databases for storage, manipulation and analysis of data, work with graphical elements, maps, drawings and three-dimensional mosaic views. With gratitude to all the authors for their valuable contributions and participation in the experts meeting organized by the Central Institute for Conservation in Belgrade in cooperation with numerous partners, we are pleased that the book ends with the initiative to establish a unique GIS database for all participants and countries gathered in the SEE Mosaics project. This gives us an optimistic perspective that the connections for the exchange of knowledge and experiences of mosaic conservation experts will be closer and more functional, as should be the case in a community dedicated to promoting the protection of cultural heritage.

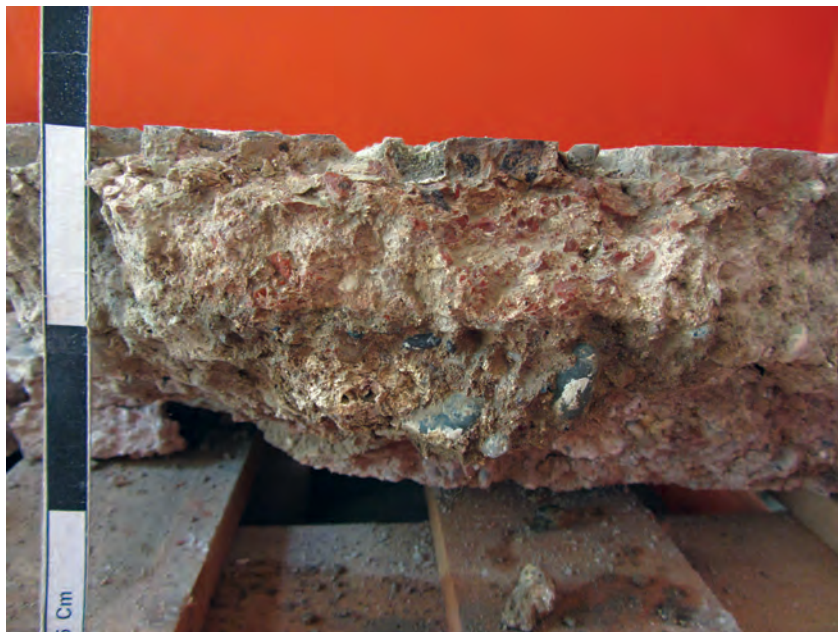
Fig. 1. Macroscopic view of mosaic bedding layers on the mosaic representing the head of Medusa from Skelani (photo M. Franković)

Characterization of historic mortar samples gave information about the composition of mosaic bedding layers and their preparation, as well as degradation mechanisms. The original mortar analyses presented a starting point in designing compatible restoration mortar. Specific research goals were to design lightweight mortar which would bond well with preserved bedding layers of mosaic fragments. In the laboratory, samples were prepared respecting compatibility criteria: chemical and mineralogical composition, porosity and visual properties (colorimetric parameters), mechanical properties and formation of a contact zone between the original and restoration mortar. Compatibility of restoration mortars with the original one was assessed and confirmed after a period of artificial aging in the weathering chamber. This approach proved once again that collaboration of science and conservation practice is invaluable in terms of confidence about future conservation decisions and shortening the period of obtaining relevant inputs.

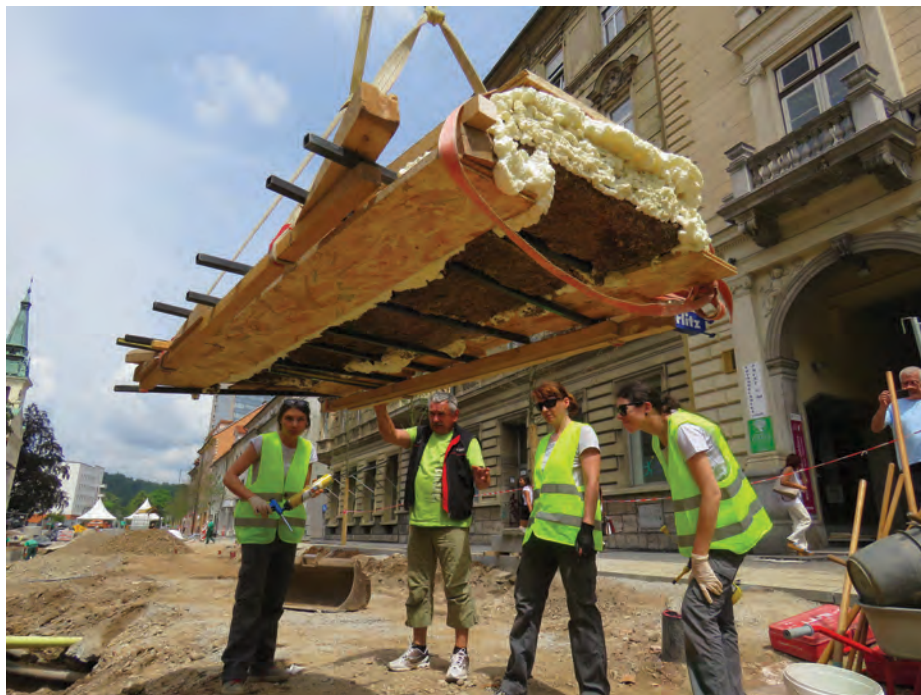
Fig. 1. Lifting the mosaic fragment with all the layers of mortar (photo A. Urbanc)

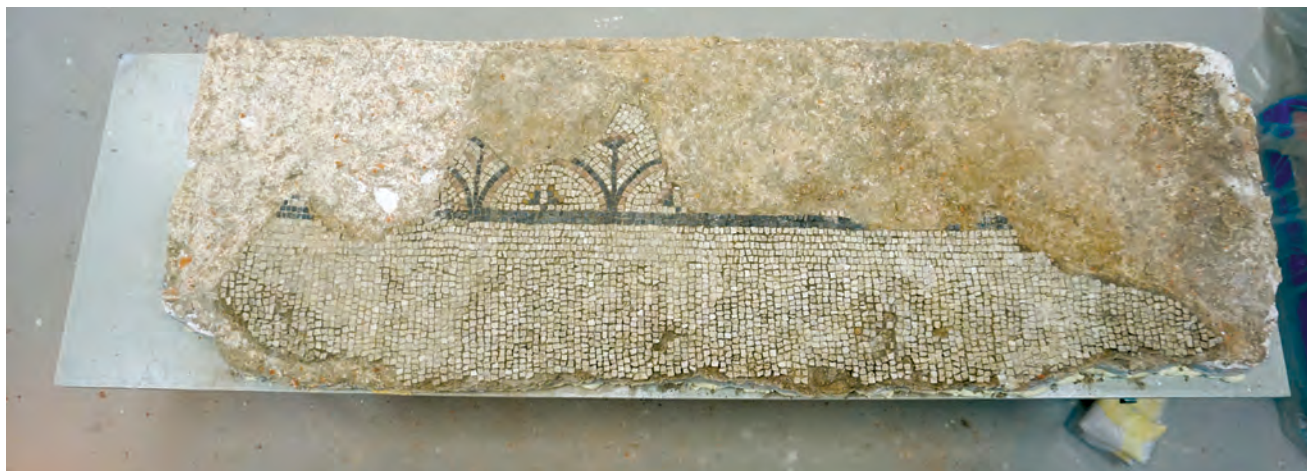
Fig. 2. The mosaic after consolidation; mortar layers were consolidated with a new consolidant, based on calcium acetoacetate (photo A. Urbanc)

Since the new consolidant, based on calcium acetoacetate, has been tested *in situ* only on wall painting and stone, we now have the opportunity to monitor the condition of the mosaic and the effectiveness of the mosaic consolidation. This includes a valorization of mortar strength development using various non-destructive methods and depth penetration of the applied consolidant using FTIR spectroscopy.

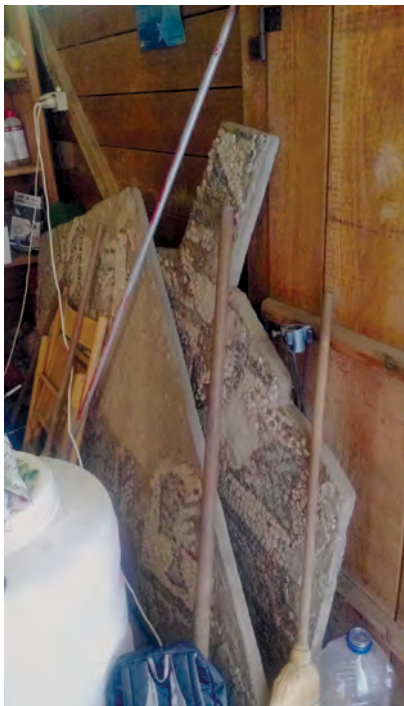
Fig. 1. Fragments of the mosaic in the utility room (photo F. Janković)

У скорије време појавила се потреба за новим решењима за излагање поменутих фрагмената, што је подстакло промену у методологији конзервације мозаика. Узевши у обзир да је претходна конзервација изведена на армираној бетонској подлози, што се сматра застарелом методом, одлучено је да се постојећа подлога замени и мозаик постави на алуминијумско саће ради лакше манипулације и презентовања. Идеја је да се фрагменти мозаика изложе и прикажу посетиоцима у Народном музеју у Лесковцу, а да се, кад се стекну адекватни услови за то, скину са саће и поставе на оригинално место на локалитету.

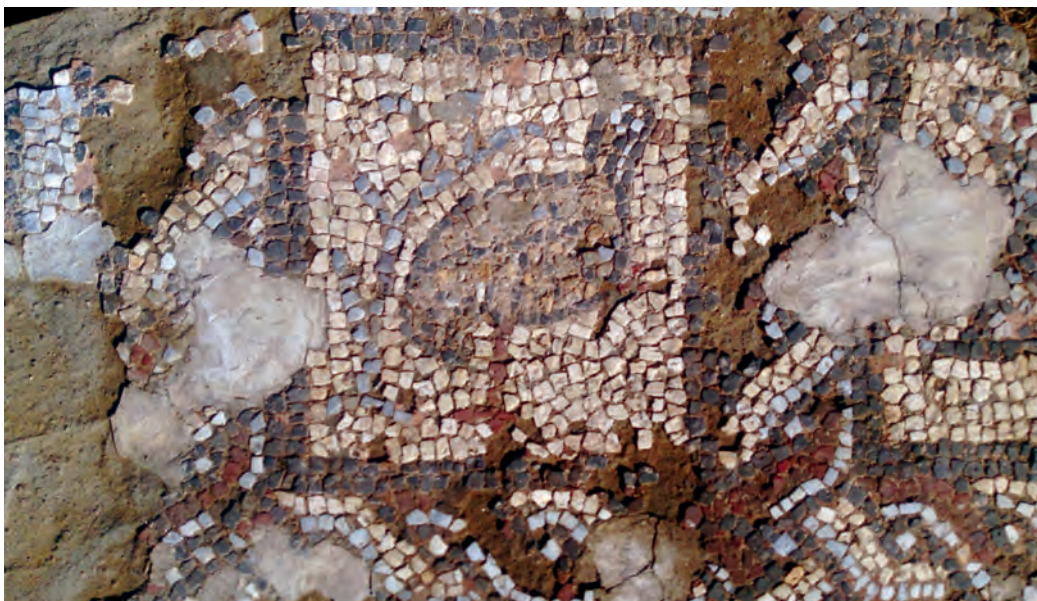
Fig. 2. A detail of the mosaic before the re-conservation (photo F. Janković)

Recently, there was a need for new solutions in the manner of displaying the mentioned fragments, which induced a change in the methodology of conservation of the mosaics. Taking into consideration the fact that previous conservation was done on a reinforced concrete base, which is now considered as an obsolete method, it has been decided to replace the existing base and to mount the mosaics on an aluminum honeycomb base in order to enable easier manipulation and presentation. The idea is to display the mosaic fragments to visitors at the National Museum in Leskovac, and when the conditions are met, to take the fragments from the honeycomb base and put them back in their original place, after the architects provide a solution for the canopy.

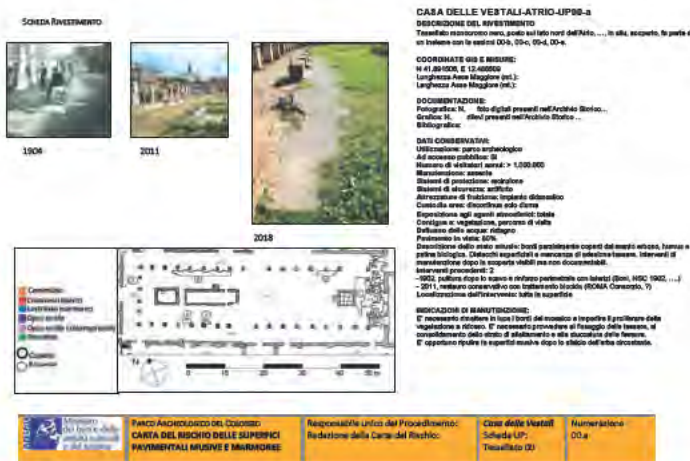
Fig. 1. Example of risk mapping (description of the monument)

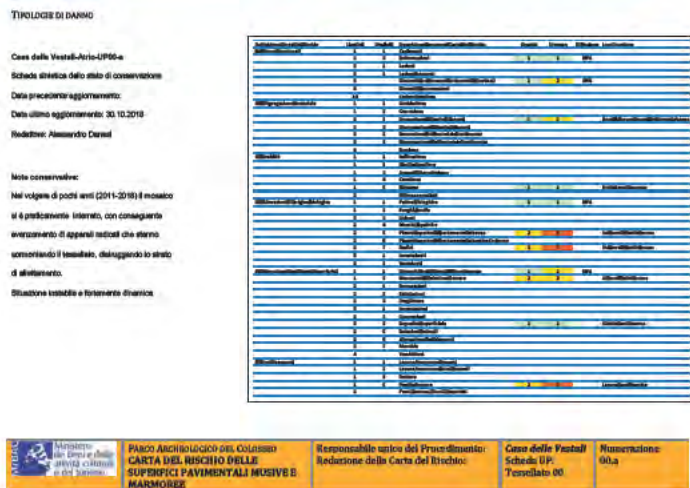
Fig. 2. Example of risk mapping (degradation morphologies)

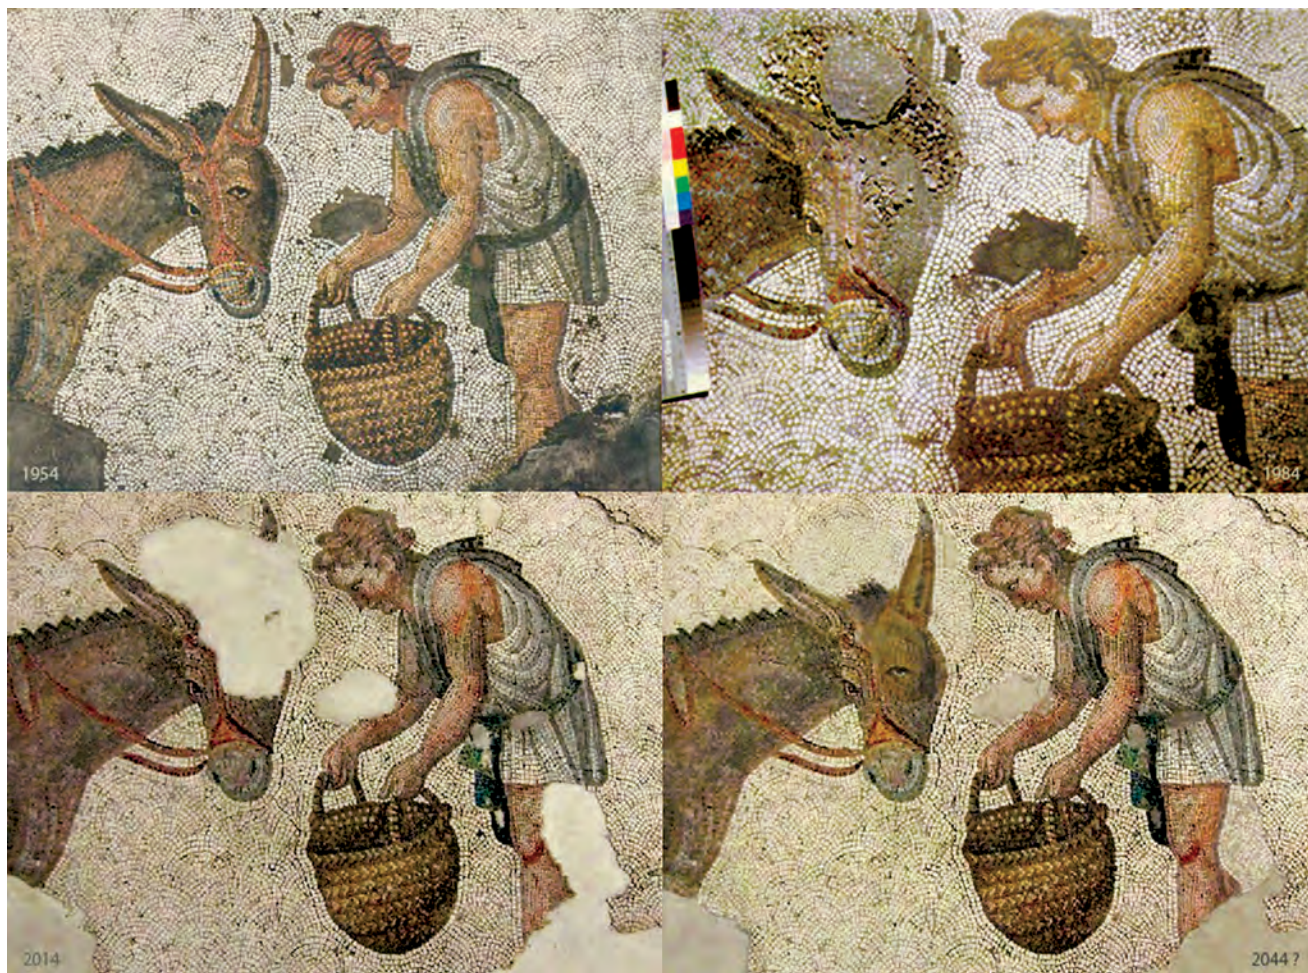
Fig. 1. "Cover picture – Great Palace Mosaic, temporal distance 30 years"

The 4 steps in this photo show with their different dates 1954-1984-2014 (2044) the later hopefully better presentation of the Great Palace Mosaic in Istanbul. The step into the future could be computer-aided retouching templates (photo Group of authors)

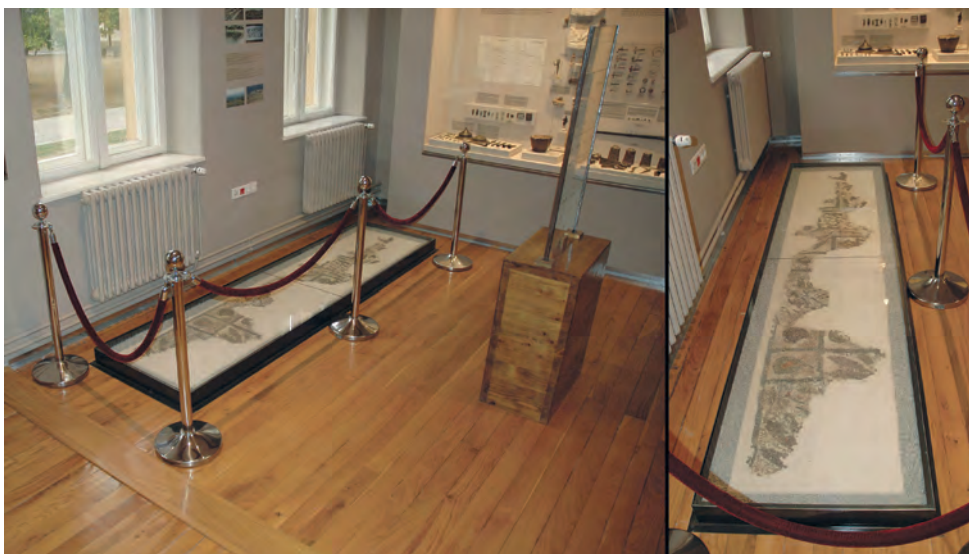
Fig. 2. The mosaic put on permanent museum display (photo M. Bugar)

The conservation goal was to structurally stabilize the mosaic on a mobile support without any reconstruction of the severely damaged *tessellatum*, in order to preserve the authenticity of the remains. At the beginning of 2016, after the conservation performed by the Central Institute for Conservation, the Institute for the Protection of Cultural Monuments Kraljevo handed over the mosaic to the Museum of Kruševac, where it is exhibited as a part of the new permanent museum display (Fig. 2).

In the museum presentation, the mosaic is displayed on the floor to as an homage to its original settings. Considering the fragile state of the *tessellatum*, this type of presentation required glass casing in order to avoid risk factors such as dust accumulation, inadequate microclimate conditions, direct physical force, vandalism, theft, etc.

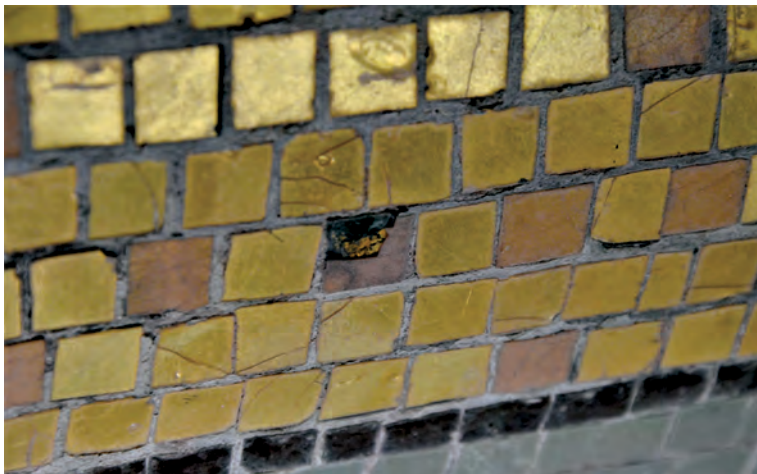
Fig. 1. Altered modern (beginning of the 20th century) gold glass tesserae, in context (photo B.M. Kürtösi)

A general phenomenon concerning mainly outdoor mosaics which, contain gold glass *tesserae*, is that the stratigraphy of metal-foiled *tesserae* starts to lose its unity in structure. Firstly micro-cracks occur in the thin covering glass (*cartellina*). One of the causes contributing to this alteration is mechanical deformation of building structures. The open joints can continuously receive the rain, and not only the frost, but periodic movements of water-soluble salts can also be responsible for the deterioration. Crystallized salts in the micro-cracks can accelerate the detachment of the *cartellina*. In the intermediate phase the surface looks lusterless, discolored, the refraction of light alters. The root of the problem can originate from different chemical composition as well. Under the same conditions some *tesserae* are in normal/general state, but some of them – situated randomly – are completely altered.

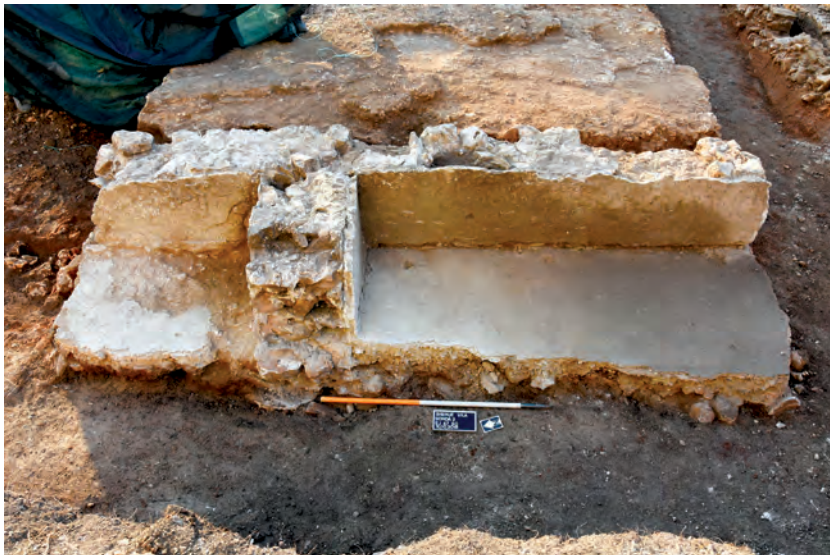
Fig. 1. Before conservation treatment
(photo M. Grgurić)

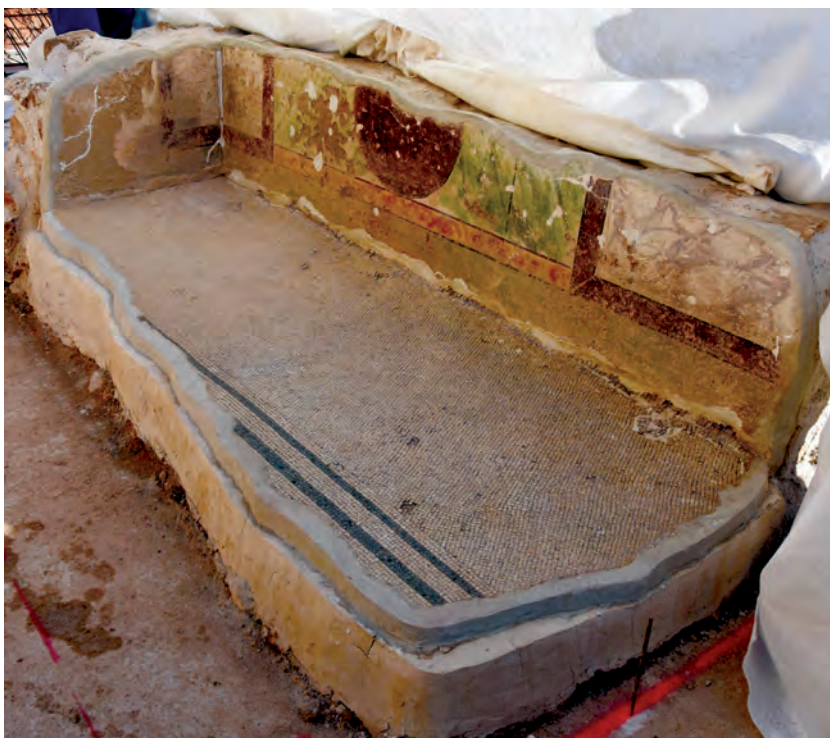
Fig. 2. After conservation treatment
(photo M. Grgurić)

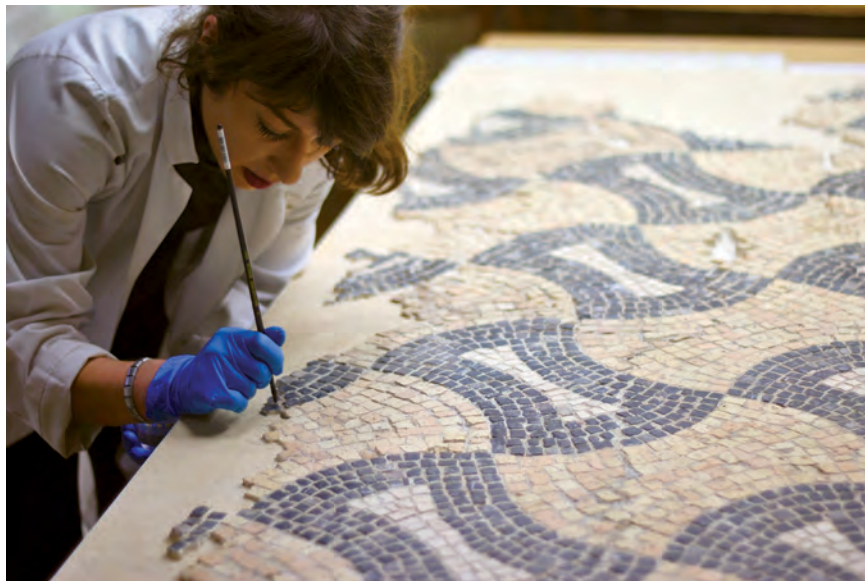
Fig. 2. The mosaic from Zoisova Street during conservation-restoration in the atelier of the Academy of Fine Arts and Design in Ljubljana (photo M. Klemenčič)
